# BRF KOMPASSROSEN

## Information om fasadrenoveringen mot Tegnérsgatan

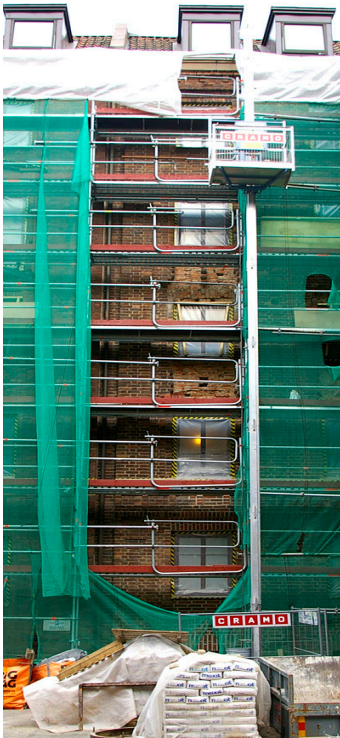
*Arbetet går försiktigt, våning för våning.*

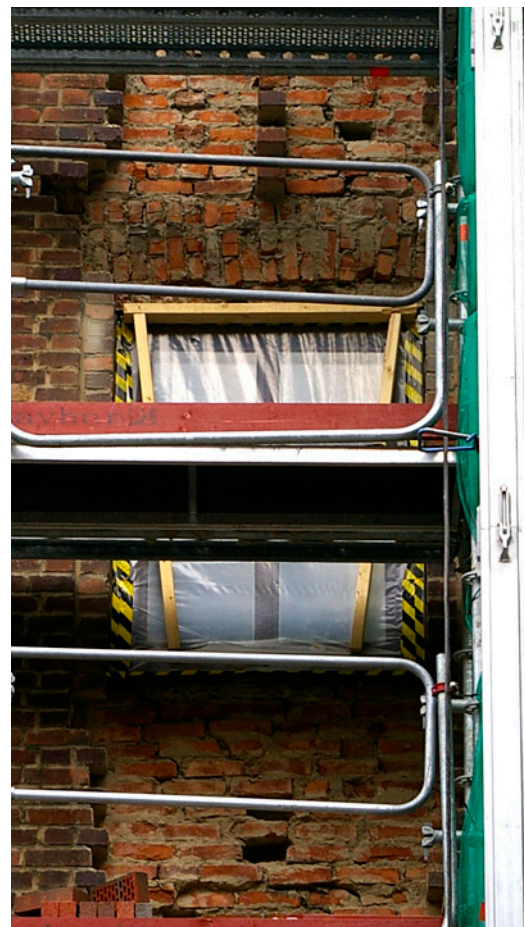
Bortsett från synliga sprickor mellan fönstren, rostiga balkonger och lösa stenar vid takfoten, så visade sig själva tegelstenarna vara av bitvis mycket dålig kvalitet. Som om detta inte var nog visade det sig det gamla murbruket djupt inne i väggen vara urdåligt, dessutom befanns själva murandet bitvis riktigt uselt. I klartext: Vi upptäckte byggfusk från 1926. Fusk som omedelbart måste repareras.

*Murningens dåliga kvalitet har här orsakat hål rakt genom ytterväggen.*

Därefter började det mödosamma arbetet att bit för bit riva skadad vägg och sedan mura upp den igen. Alltför stora stycken kan inte rivas åt gången då det medför stora risker.
